Artenschutzrechtliche Einschätzung zur Nutzung des Schullandheims Brohl-Lützing durch Fledermäuse

Im Auftrag von:
Ingenieurbüro Klabautschke
Moselufer 48
56073 Koblenz

Echolot GbR
Eulerstr. 12
48155 Münster

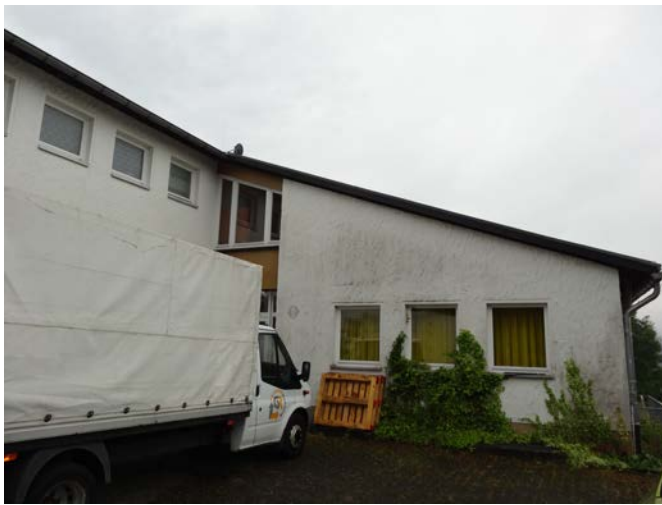
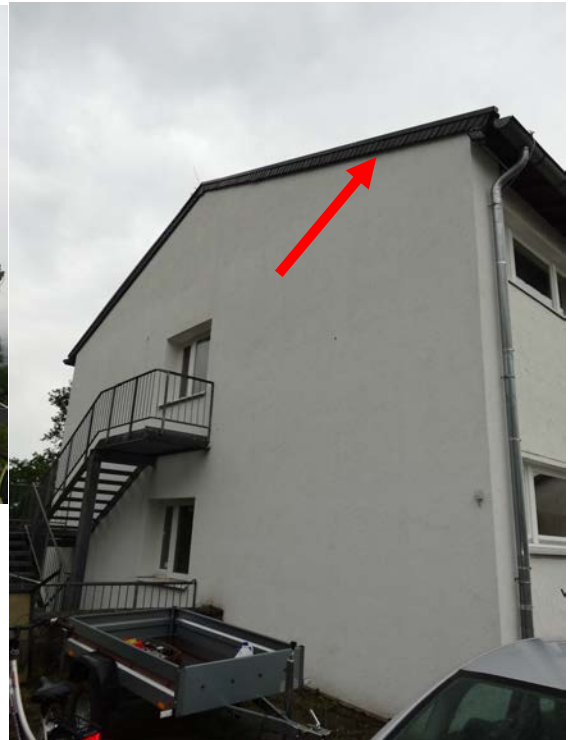
Abbildung 1 a und b: Außenansicht Nordwest

Das Gebäude wurde im Jahr 1954 erbaut und wurde in massiver Bauweise errichtet. Bei dem Dach handelt es sich um ein Satteldach in Holzkonstruktion mit Ziegeleindeckung. Das Gebäude besteht aus einem eingeschossigen Teil mit flachgeneigtem Satteldach (vgl. Abbildung 1 a und 4) und einem dreigeschossigen Teil, bei dem die Ziegeleindeckung mit Dämmung und Folie versehen ist (vgl. Abbildung 2 und 3). Der Dachraum ist nicht ausgebaut und wird in Teilen als Lagerraum genutzt. Der übrige Teil ist ausgebaut und wurde bis 2016 von Schulen und Kindergruppen für Ausflüge und Schulfahrten genutzt.

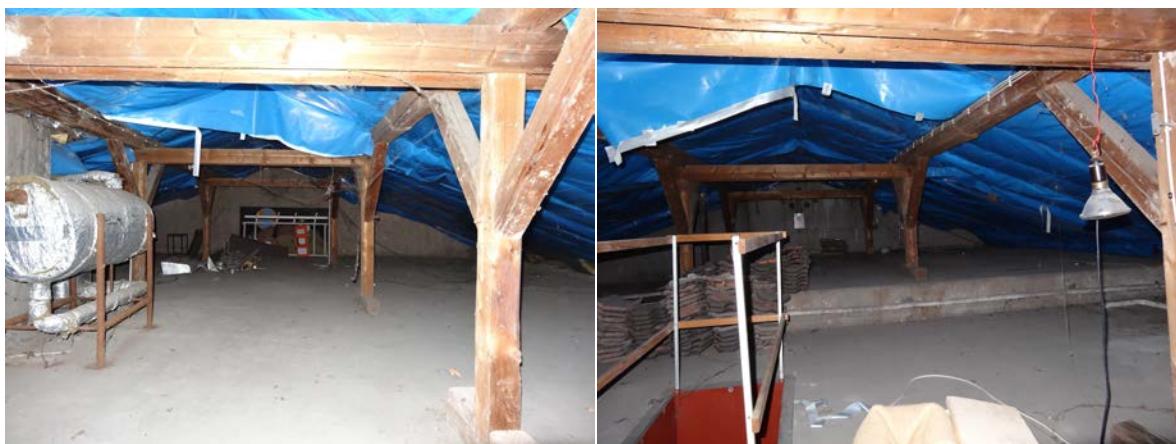
Abbildung 3 a und b: Dachstuhl 1

Im Gebäudeinneren wurden hauptsächlich die beiden Dachstühle auf eine Nutzung durch Fledermäuse untersucht, da die übrigen Bereiche alle bis 2016 genutzt wurden. Hinzu kommt, dass sie zum einen keine geeignete Quartierfunktion für Fledermäuse aufweisen und zum anderen für diese nicht zugänglich sind (alle Fenster sind intakt). An beiden Dachstühlen besteht die Möglichkeit, dass Fledermäuse durch Öffnungen (kleinere Schadstellen, Lüftungsschlitze) in das Innere gelangen (vgl. Abbildung 2 a und 5). Durch die Holzkonstruktion sind Hang- und Versteckmöglichkeiten vorhanden, so dass beide Dachstühle potenziell als Quartier für Fledermäuse geeignet sind. Dachstuhl 1 über dem dreigeschossigen Gebäudeteil konnte komplett begangen werden, es fanden sich keinerlei Spuren (Kot, Fraßreste), die auf eine auf eine aktuelle Nutzung durch Fledermäuse hinweisen. Es konnte jedoch nicht hinter die Folie und Dämmung geschaut werden (vgl. Abbildung 3). Theoretisch

können sich Tiere zwischen der Dämmung/ Folie und Dachziegeln aufhalten. Dachstuhl 2 ist in weiten Teilen am Boden mit Glasfaserwolle ausgelegt, so dass es nicht möglich war alle Bereiche intensiv zu begutachten (vgl. Abbildung 4). In den Bereichen, die einsehbar waren, wurden weder Fledermäuse noch deren Spuren gefunden.

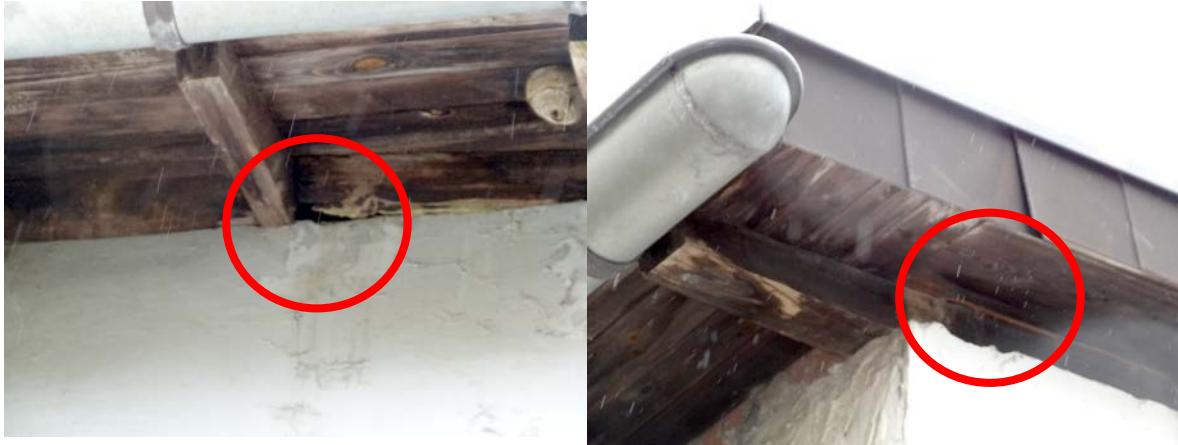
Abbildung 5 a und b: Einflugmöglichkeit an südwestl. Außenfassade

Quartiermöglichkeiten an der Fassade sind unter den Abdeckblechen an der nördlichen und südlichen Fassade des Gebäudes vorhanden (vgl. Abbildung 6 a und b). Weiterhin gibt es kleinere Schadstellen an der südwestlichen Fassade in der Holzverschalung unter der Traufe (vgl. Abbildung 5 a und b). Ob die Fledermäuse von dort ins Innere des Dachstuhls oder nur unter die Verschalung gelangen können, ist nicht ersichtlich.

Da keine regelmäßige Quartiernutzung für das Gebäude nachgewiesen wurde und weder Sanierungsarbeiten außen am Gebäude noch der Abriss dieses geplant sind, sind keine Maßnahmen nötig. Da jedoch eine sporadische Nutzung durch Einzeltiere nie völlig ausgeschlossen werden kann bzw. sich eine Quartiernutzung (auch durch eine größere Anzahl von Tieren) in den kommenden Jahren entwickeln kann, empfehlen wir bei einer zukünftig geplanten Nutzung der beiden Dachstühle, einer Sanierung des Gebäudes – vor allem des Daches – oder dem Abriss des Gebäudes weitergehende Untersuchungen durchzuführen, um einen Verstoß gegen § 44 (1) BNatSchG zu vermeiden.
