**LUFTBILDAUSWERTUNG ZUR  
ÜBERPRÜFUNG DES VERDACHTS  
AUF KAMPFMITTELBELASTUNG  
VON BAUGRUNDFLÄCHEN  
INKLUSIVE RECHERCHE ZU KAMPF- &  
KRIEGSDATEN ZUR LUFTBILDAUSWAHL**

Gutachten der UXO PRO Consult vom 17.11.2023

Projekt:  
53498 Gönnersdorf,  
Kreisstraße,  
Neubaugebiet  
212307270922

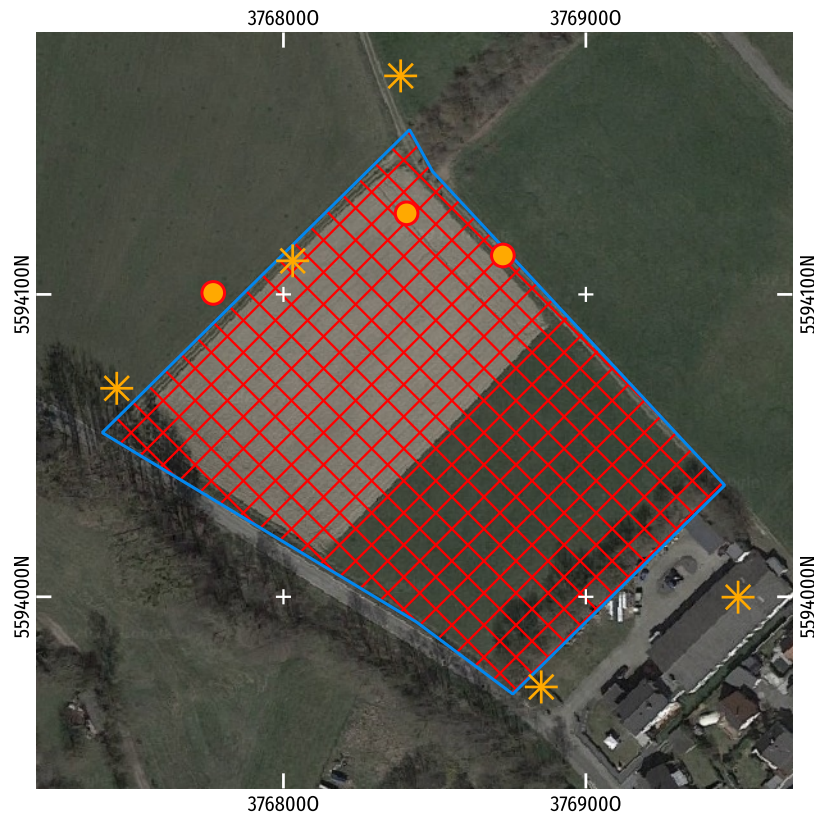
Das oben in heutiger Umweltsituation umrandete Erkundungsgebiet bestimmt alleinig den Bereich, für den das in der Begutachtung festgestellte Ergebnis gültig ist. Die Markierung kontaminationsrelevanter Strukturen ist nicht abschließend. Lediglich die für das Ergebnis der Begutachtung ausschlaggebenden Elemente wurden dargestellt.

Koordinatenbezugssystem: ETRS89 / UTM Zone 32N

Anhang 2:      Graphische Darstellung der Ergebnisse der  
Luftbildauswertung in heutiger Umweltsituation und auf  
einem historischen Luftbildausschnitt.

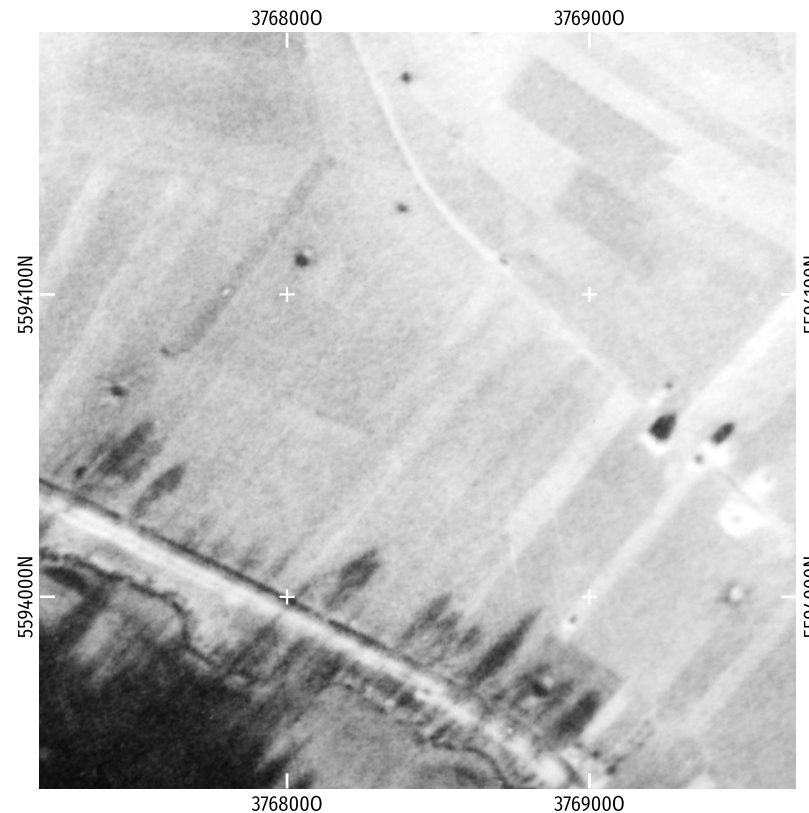
Aufnahmedatum des Luftbilds: 10.02.1945. Aufgrund technischer Umstände zur Zeit der Luftbildaufnahme kann nicht ausgeschlossen werden, dass das Luftbild Verzerrungen unterliegt. Das reproduzierte Luftbild unterliegt strengsten Datenschutzbestimmungen und darf nicht ohne die schriftliche Gestattung von UXO PRO Consult weitergeleitet, verbreitet, veröffentlicht oder anderweitig Dritten zugänglich gemacht werden.

Maßstab: 1:2.500

Die Einsehbarkeit des Erkundungsgebietes und des Nahbereiches ist durch Bebauung und Vegetation erschwert. Die Aufnahmen sind wie in Tabelle 1 aufgeführt von gemischter Güte. Die Luftbilder vom 10.02.1945 wurden ausgewählt, um das Erkundungsgebiet in damaligem Zustand im Anhang 2 abzubilden.

Im Erkundungsgebiet und dessen Nahbereich sind mehrere Blindgänger-Einschläge und Sprengbombentrichter nachzuweisen.
